109年學校實驗(習)場所重大災害案例宣導

操作車床遭切削屑割傷

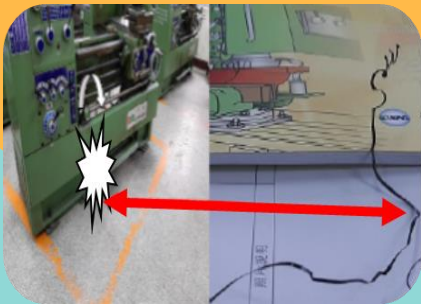
圖1-B生操作之車床及切削屑

一、直接原因：**B生進行車床切削未適時斷屑，導致A生腳踝肌腱遭切割斷裂。**

1. 不安全行為：**B生操作車床時未確實斷屑並適時清理，A生行走時未注意地面有切削屑，且未穿著適當防護具。**
2. 不安全狀況：**車床工場內人員之各種動線規劃不明確，且供行走之通道寬度不足，切削屑堆置於通道上。**

二、應修訂車床切銷作業適時斷屑和清理切削屑之規定，並督導人員確實執行。
