109年學校實驗(習)場所重大災害案例宣導

實驗室遭化學品灼傷事故

灼傷事故摘要

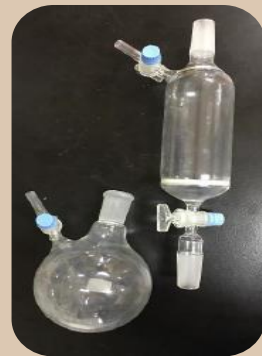
A生於實驗室用硝酸清洗玻璃過濾器，未傾倒使用水及丙酮清洗，使硝酸及丙酮發生反應，導致玻璃瓶內因產生氣體壓力過大而裂開，使化學溶液噴濺至雙眼，欲使用緊急沖淋裝置，其距離超過20公尺且水壓不足。

圖1. 過濾器和玻璃瓶

- 一、配置符合規範的化學護目鏡，並設有罰則與記錄，加強稽查人員配戴情形。
- 二、實驗室操作人員應事先詳閱SDS，加強對不相容化學品觀念的訓練，並於硝酸清洗處張貼高標語，提醒人員避免不相容化學品的混和。
- 三、對個別實驗室之高危害作業，訂定書面化作業安全工作說明及標準作業流程。
- 四、定時檢查實驗室安全裝置並於故障時要求維修。
- 五、減少使用丙酮。
