109年學校實驗(習)場所重大災害案例宣導

操作機械遭滾輪夾捲事故

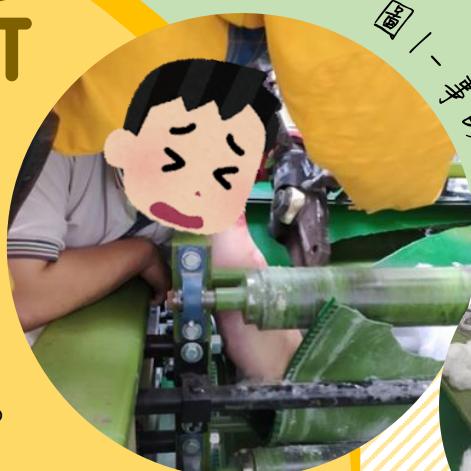
A生於實習教學工廠操作機械設備，為避免相關人員進入滾輪或輸送帶之作動區，設有透明之玻璃護圍，惟A生站立於操作平台，側身跨越過玻璃護圍，且於滾輪作動下進行清棉作業，致左手臂遭搖屏滾輪捲入夾傷。

滾輪輸送區雖設置玻璃護圍，但高度不足或未完全封閉，仍可跨越護欄進行滾輪之清棉作業。

- 一、應落實相關安全衛生規定之執行及教育訓練，提高學生之安全意識。
- 二、以護圍完整封閉該滾輪作動區，其應設計相關之互鎖(interlock)裝置，如極限開關(limit switch)。
- 三、部分區域可設置光柵式安全感應裝置，異物進入機器設備之作動區，則斷電停止運轉，感應裝置需確認正常作動時，可被啟動。
- 四、該設備之安全作業程序為雙人作業，但維護、保養或除錯時，其電源應建立上鎖(lock)、貼標示(tag)與試運轉(try)之安全管控機制。

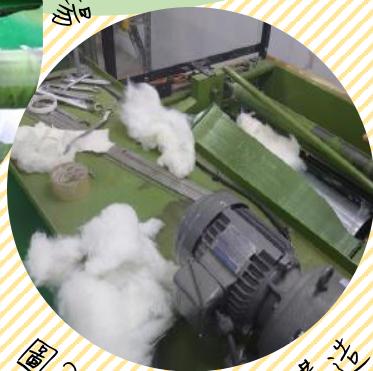
圖2-搖屏滾輪構造

清理機台棉屑時，被搖屏滾輪夾傷。
